INFORME FOTOGRÀFIC DELS TREBALLS DE MILLORA DE LES RETÍCULES D'ARBRAT AL EN EL PARC DE LA FONTSANTA, EN EL TERME MUNICIPAL DE SANT JOAN DESPÍ

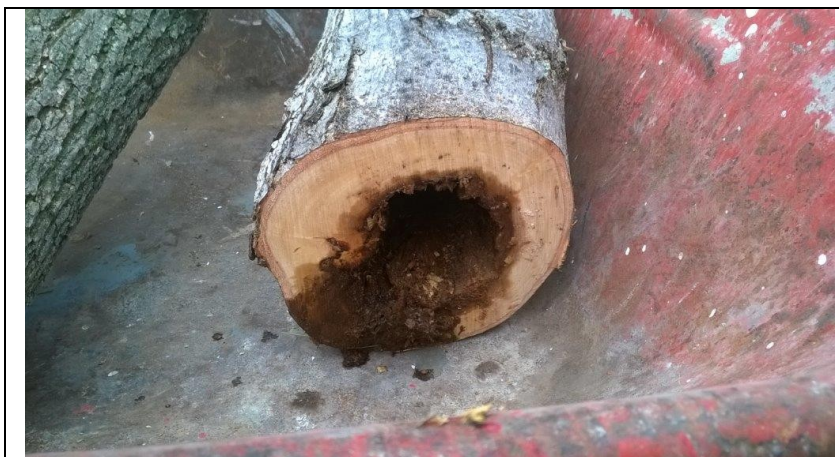
Secció de tronc d'Auró (Acer) amb important cavitat per podrició per fong

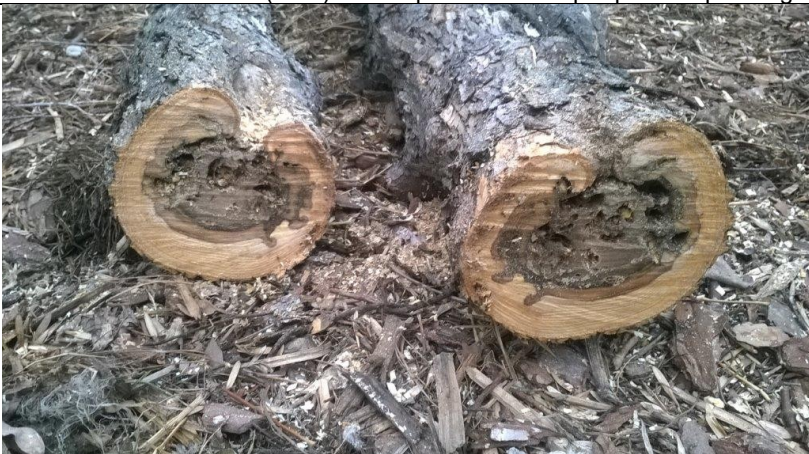
Secció de tronc de freixe (Fraxinus) amb la fusta corcada per barrinador

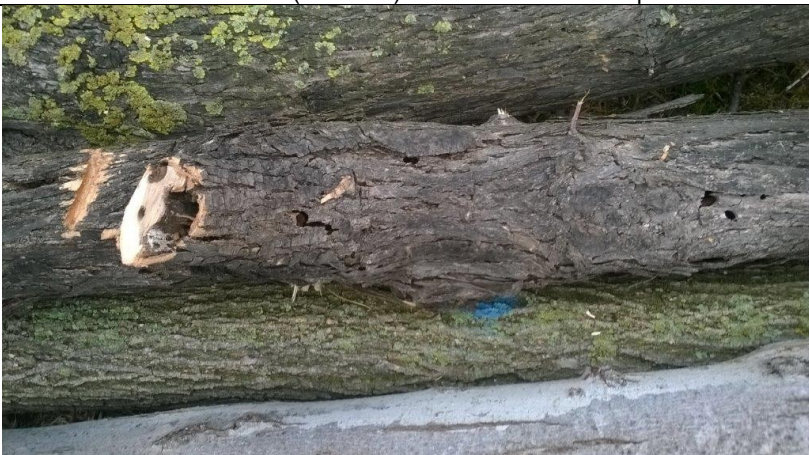
Branques corcades i podrides que comporten perill, visibles prèvia retirada

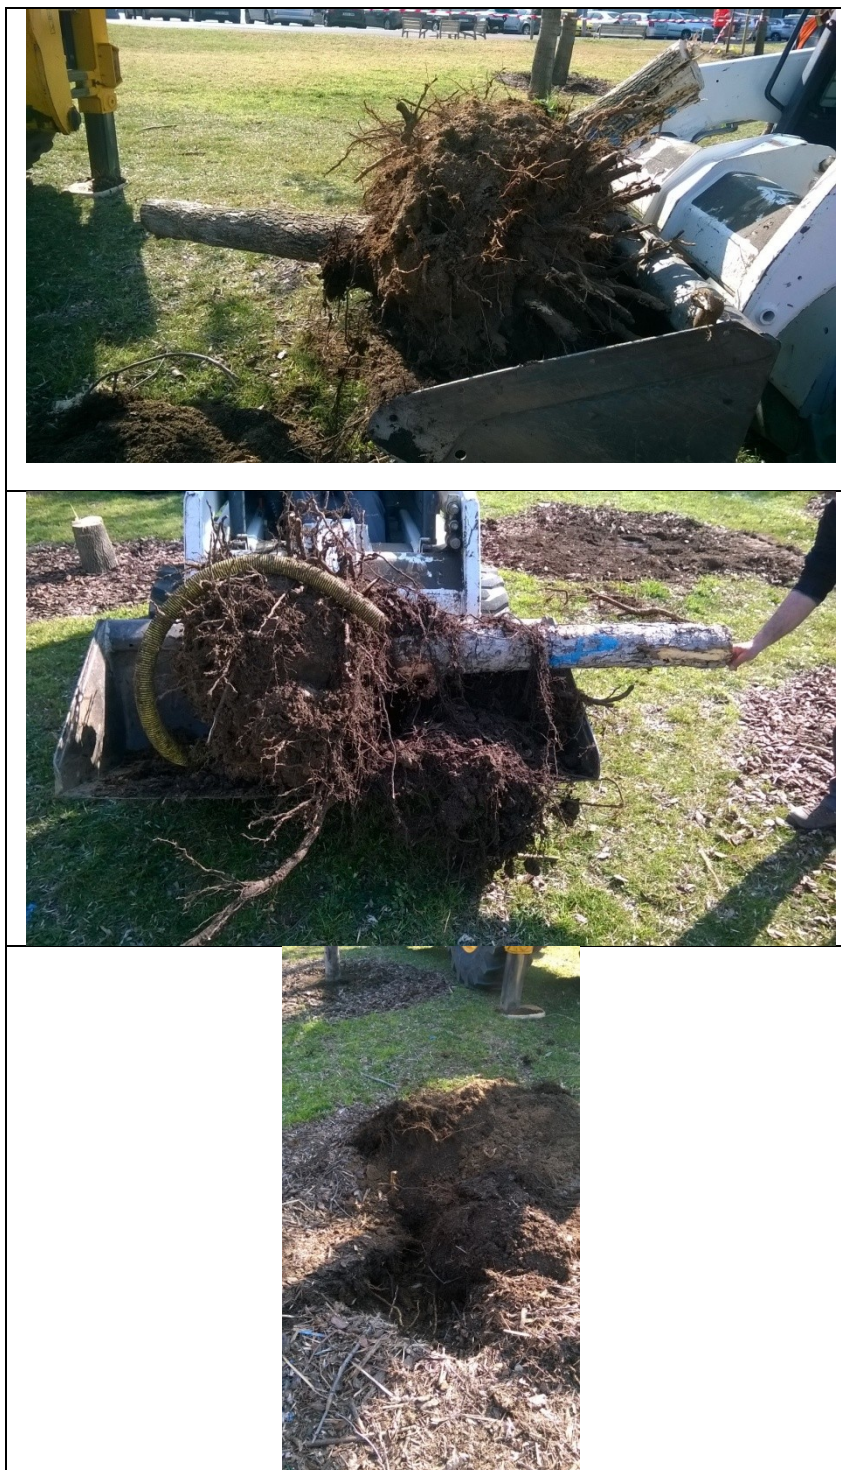
Les tres imatges superiors mostren soques retirades durant l'execució de les tales. S'observa una manca de desenvolupament ja que no s'han desenvolupat més enllà del clot de plantació original, fet fa més de 20 anys. Són retirades amb facilitat sense aixecar pa de terra ni generar un gran clot ja que no s'han desenvolupat de forma òptima.
